Hannu Peltoniemi, Siri Gröndahl

Raippaluodon sillan liukkaudentorjunta – menetelmätutkimus

Tiehallinnon selvityksiä 2/2004

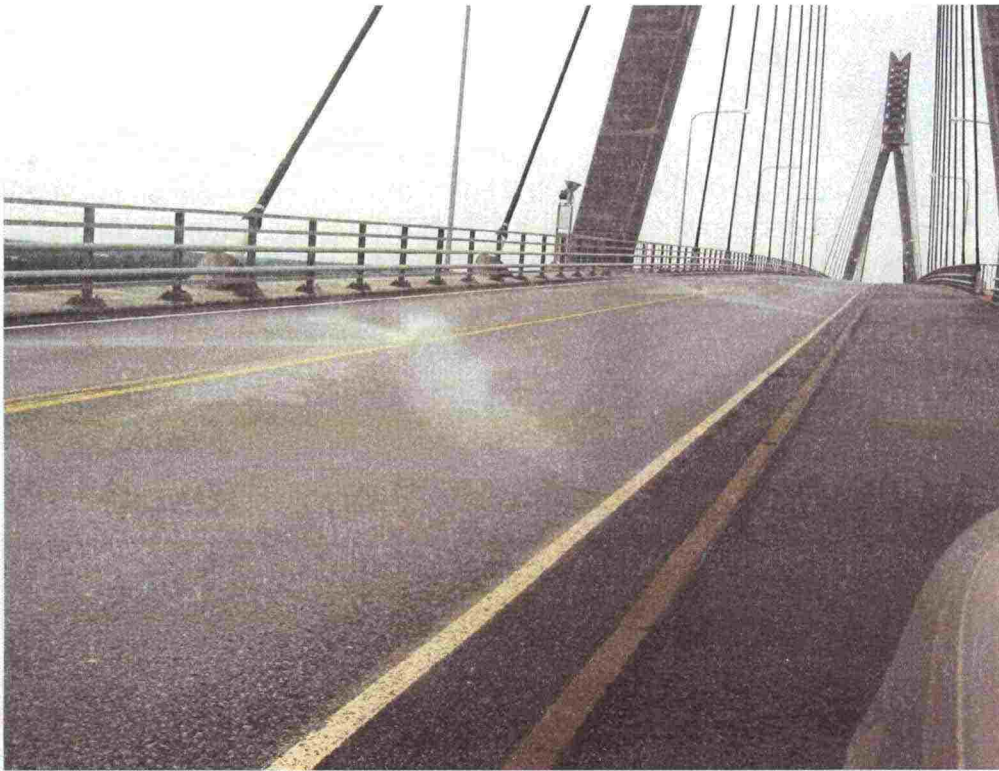
Kuva 1: Meltiumsuihkuja sillalla

Automaattisessa liukkaudentorjuntajärjestelmässä sulatusliuos suihkutetaan ajoradalle tien keskilinjalla olevien suuttimien kautta. Suuttimia on sillalla noin 20 metrin välein yhteensä 54 kpl. Lisäksi on tarkoitus asentaa suuttimet 250 metrin matkalle tulopenkereille sillan molemmin puolin. Suuttimien asennus on edellyttänyt tarkkuutta sekä suuttimen oikean asennon että korkeuden suhteen. Suuttimesta lähtevä liuossuihku ei saa osua asfaltin reunan, eikä suutin myöskään saa olla liian ylhäällä, koska silloin se olisi liikenteen tiellä ja rikkoutuisi helposti.

Liuossuihku leviää suuttimista tielle vinosti molempien kaistojen poikki noin parin metrin levyiselle alueelle (kuva 1). Meltium-liuos ei leviä tielle kuitenkaan aivan tasaisesti. Suuttimien läheisyyteen jää enemmän liuosta kuin kauemmaksi. Yliajavien autojen on tarkoitus hoitaa liuoksen lopullinen levittäminen pitkin sillan kantta. Vähäliikenteisenä aikana Meltium ei kuitenkaan leviä tasaisesti edes ajouriin.

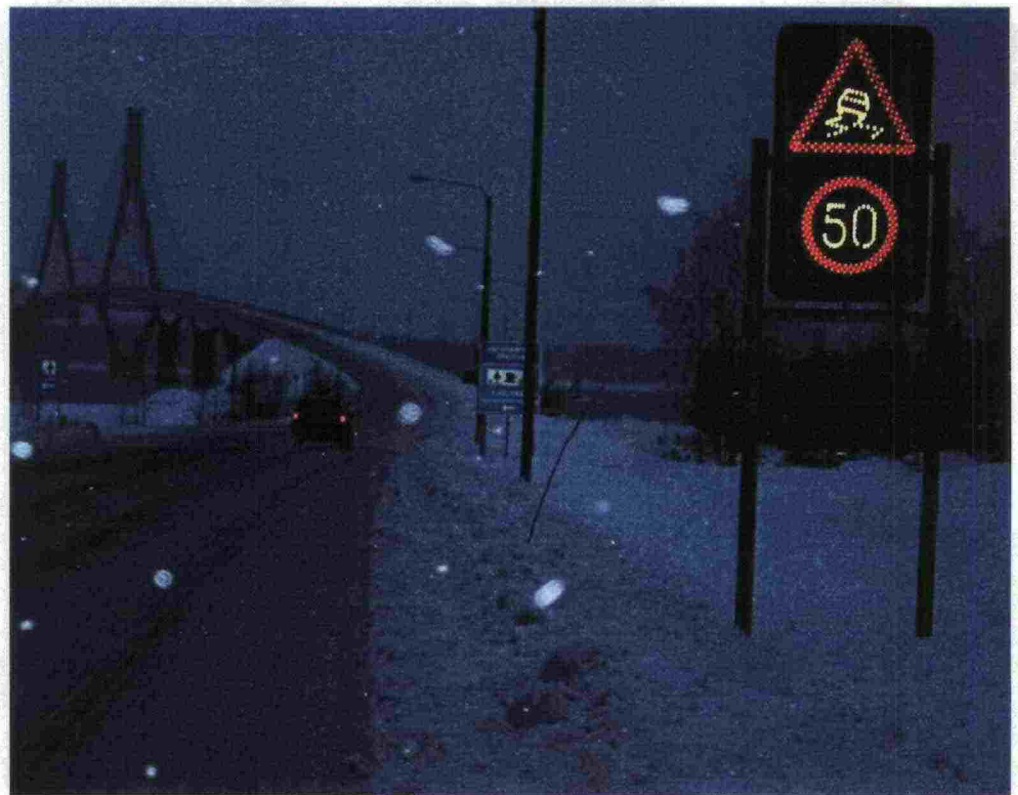
Kuva 3: Automaattinen nopeusrajoitus ennen siltaa

Sillan molemmin puolin, tulopenkereiden alussa on tien varrella automaattisesti muuttuvat nopeusrajoituksen ja kovan tuulen sekä liukkaan ajoradan varoitusmerkit (kuva 3). Liikennemerkki ohjautuvat sillalla olevan tiesääaseman ja kelianturien mittaustulosten mukaan. Laitteistot mittaavat tuulen nopeuden ja suunnan, ilman ja tienpinnan lämpötilan, sademäärän, ilman kosteusprosentin sekä kaste- ja jäätymispisteet. Antureiden mittausten perusteella alennetaan nopeusrajoitus 50 km/h:iin tunnissa rajoitus ja sytytetään kovan sivutuulen että liukkaan ajoradan varoitukset tarpeen mukaan.

Alkutilvesta 2002/3003 oli automaattisessa kelinvalvonnassa jonkin verran ongelmia, sillä kelianturit reagoivat liukkaaseen keliin ja pudottivat lumen ja kuuran takia nopeusrajoituksen sillalla 50 kilometriin tunnissa, mutta tieto sillan mahdollisesta liukkaudesta ei kulkenut Turun keliokeskukselle. Tilanne johtui siitä, että sillan keskellä oleva anturi sääteli nopeusrajoitusta, mutta ajourassa oleva anturi liukkaudentorjuntatarvetta. Niinpä esim. lumisella keliällä, jolloin ajourat pysyivät liikenteen vaikutuksesta paljaina ja pitävinä ja keskiviiva lumisena, oli sillalla usein 50 km/h:n nopeusrajoitus tarpeettomasti. Asia korjattiin kuitenkin talven aikana niin, että ajouran kelianturi asetettiin säätämään myös nopeusrajoitusta.

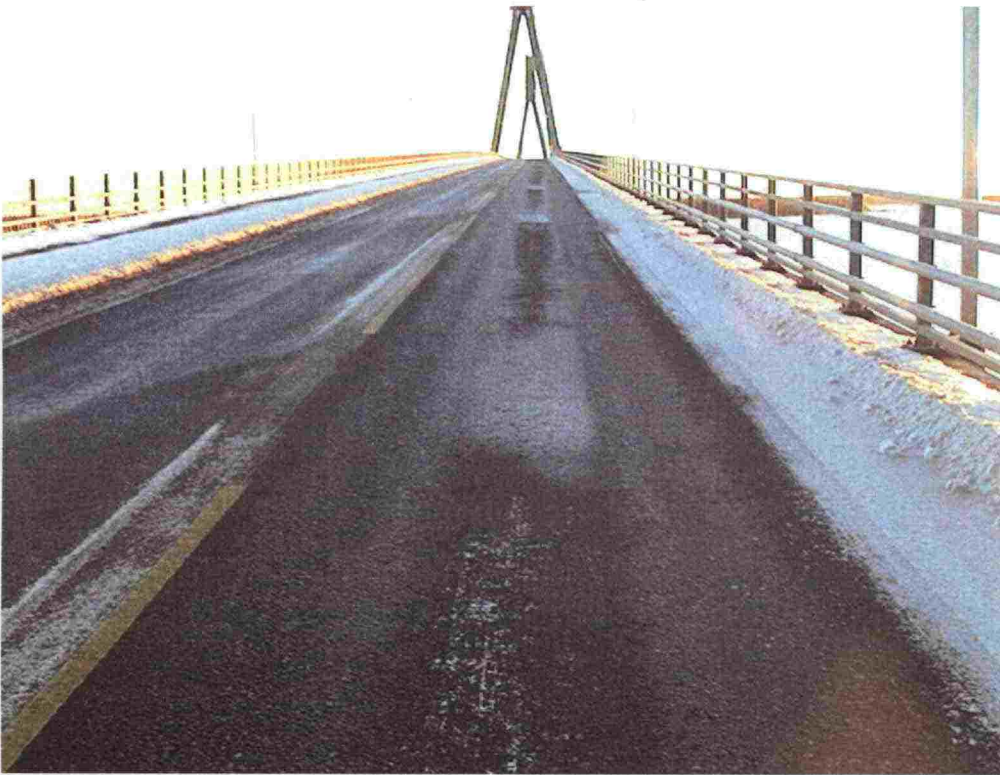
Kuva 4: Raippaluodon sillan länsiosa 6.11.2002 klo 9.00. Meltiumin sulattamat ja jäiset osuudet erottuvat hyvin sillan kannella.

Sillan länsiosassa eteläinen kaista eli se kaista, jota pitkin aamuinen työmaaliikenne oli kulkenut kaupunkiin, oli sula. Sen kitka-arvot kengällä tunnistellen ja autolla jarrutellen olivat hyvät. Näytti siltä, että Meltium olisi auton renkaiden mukana levinnyt hyvin ajourien kohdilla sillalle. Tosin urien välissä erottui hyvin Meltiumläiskien ja "kuivien" osuuksien vuorottelu. Pohjoispuolen kaista, jolla aamuisin on vähemmän liikennettä, oli lähes yhtä liukas kuin maantie sillan molemmin puolin.

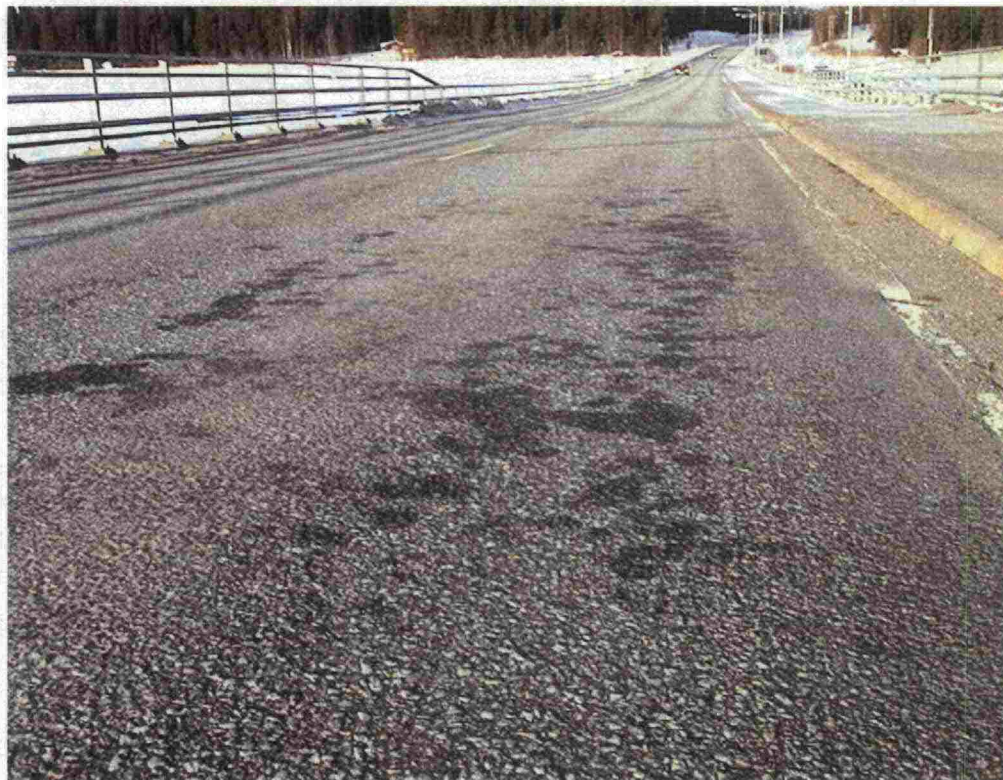
Kuva 5: Raippaluodon sillan länsipään päällyste 13.3.2003 klo 9.00.

Koska tie oli kuiva ja pitävä, huomio kiinnitettiin päällysteen kuntoon sillan kannella ja sen Raippaluodon puoleisella pengerosuudella. Sillan kannella päällysteelle oli tunnusomaista, että sen karkeat kivirakeet olivat monin paikoin urissa selvästi koholla, siitä huolimatta, että käytetty kiviaines ei ole erityisen kovaa kiveä. Lisäksi urissa oli siellä täällä tummempia, ilmeisesti kosteampia läikkiä. Läikissä oli paikoin havaittavissa alkavaa päällysteen purkautumista (kuva 5). Ilmiö oli ehkä selvin sillan länsipäässä ja ehkä vähiten havaittavissa ylhäällä, keskellä siltaa. Sen sijaan pengerosuudella ei vastavasta näkynyt merkkejä.

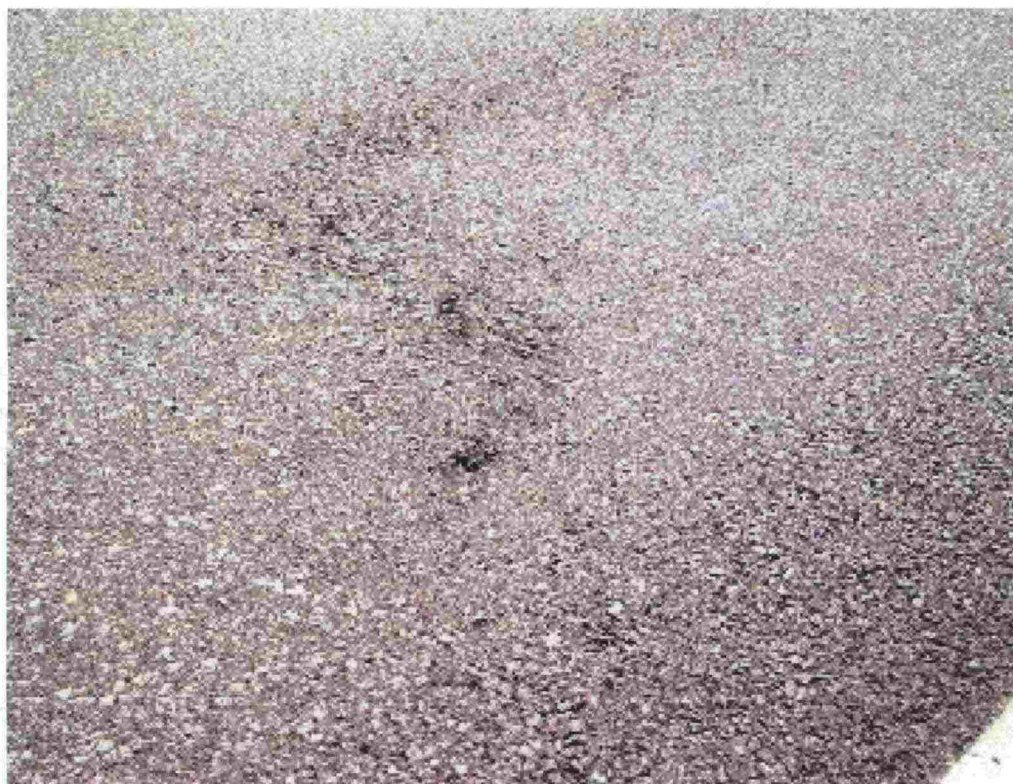
Kuva 6. Purkaumakohta Raippaluodon sillalla 8.8.2003

Erittäin kuuman ja pitkäkestoisen hellejakson jälkeen tehdyllä tarkastuskäynnillä selvitettiin, oliko sillan päällysteessä vielä nähtävissä merkkejä kevättalvella havaituista viitteistä, joiden mukaan Meltiumin vaikuttaa päällysteen kulumiseen tai purkautumiseen. Sillan päällyste oli kuitenkin selvästi tasoittunut keväisestä, eikä sillan ja tulopenkereiden päällysteissä pääsääntöisesti ollut havaittavissa eroa. Kuitenkin jo keväällä havaittu pahin purkauma-kohta sillan pohjoispuolisen kaistan länsipään loppuosalla oli vielä selvästi näkyvissä ja päällysteen purkautuminen oli jopa edennyt keväällä havaitusta (Kuva 6). Varmuudella ei voida tietenkään näiden havaintojen perusteella esittää vaurion johtuvan Meltiumin vaikutuksesta, vaan vaurioon voi olla syynä myös päällysteen valmistusvirhe.
